Průvodní list útvaru povrchových vod Plánu oblasti povodí Moravy 2010 - 2015

Javoříčka po ústí do toku Třebůvka		Pracovní číslo VÚ	M042
Kraj (kraje)	Olomoucký	ID	40311000
Vodoprávní úřad (úřady)	Litovel, Konice	ČHP	4-10-02-113

1. Charakteristika vodního útvaru

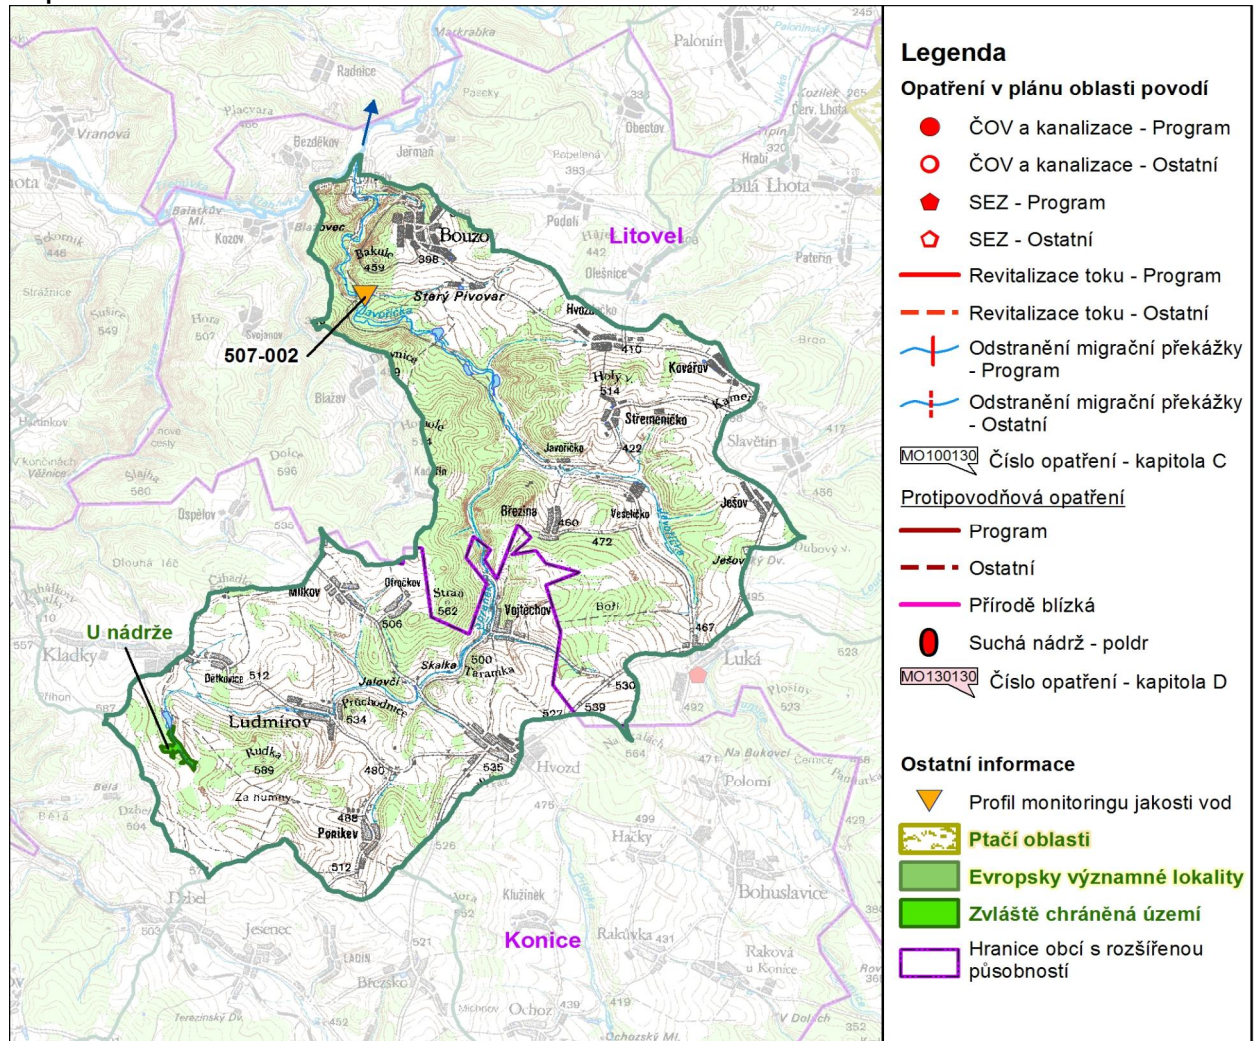
Mapa vodního útvaru

Opatření v plánu oblasti povodí

- ČOV a kanalizace - Program
- ČOV a kanalizace - Ostatní
- ◆ SEZ - Program
- ◇ SEZ - Ostatní
- Revitalizace toku - Program
- - - Revitalizace toku - Ostatní
- ⊥ Odstranění migrační překážky - Program
- ⊥ Odstranění migrační překážky - Ostatní

MO100130 Číslo opatření - kapitola C

Protipovodňová opatření

- Program
 - - - Ostatní
 - Přírodě blízká
 - Suchá nádrž - poldr
- MO130130 Číslo opatření - kapitola D

Ostatní informace

- ▼ Profil monitoringu jakosti vod
- ▭ Ptačí oblasti
- ▭ Evropsky významné lokality
- ▭ Zvláště chráněná území
- ▭ Hranice obcí s rozšířenou působností
